# GEMEINDEZENTRUM UND SCHULHAUSERWEITERUNG RIED-BRIG

**Simplonstrasse Ried-Brig innerorts**  
**Konzept Sicherheit**

**VWI** INGENIEURE AG  
Bauingenieure ETH SIA USIC  
Kiesweg 2  
3904 Naters

5-436 / August 2013

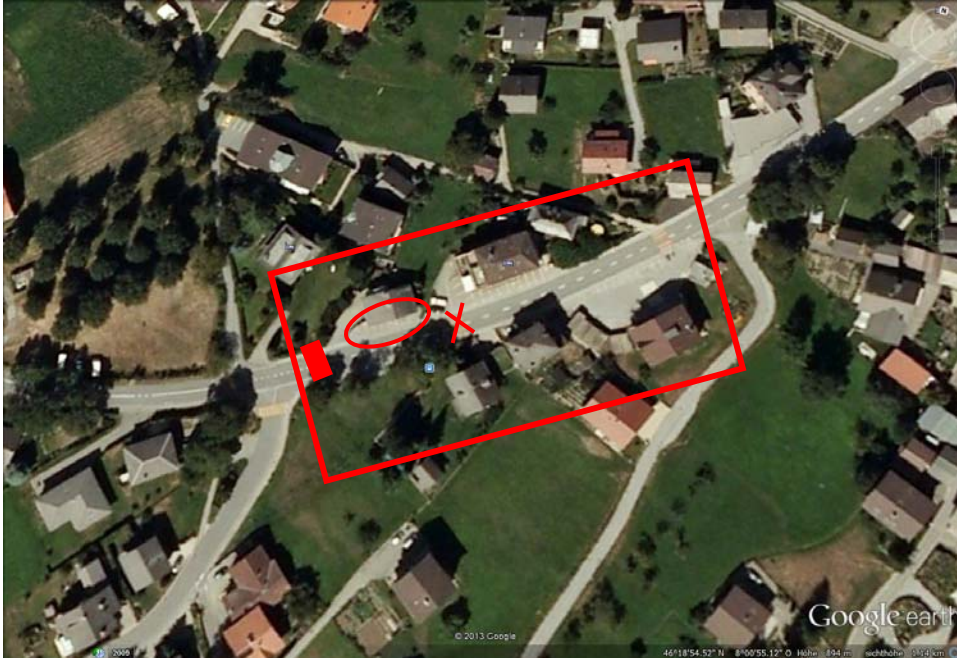
### 3.2 Bereich Poststelle

- Drei bestehende Fussgängerstreifen innerhalb 150m. Sichtverhältnisse eingeschränkt;
- Parkplätze vor der Post sind in dieser Form störend. Sie sind zu lang (in Trottoirbereich) und gefährlich für Fussgänger (Rückwärtsmanöver über Trottoir);
- Der talwärts fahrende Bus versperrt die Sicht auf den Warteraum;
- Bus muss auf Fahrstreifen anhalten. Die Sichtverhältnisse für überholende Fahrzeuge sowohl für die Gegenfahrbahn als auch für die einmündenden Fahrzeuge vom Bachtoli sind eingeschränkt;
- Fehlende beidseitige Signalisation Fussgängerstreifen.

- Infolge des Versetzens des Fussgängerstreifens vom Bachtoli um ca. 30 m nach Osten in Richtung Poststelle kann der mittlere der drei Fussgängerstreifen aufgehoben werden;
- Aufheben der rechtwinkligen Parkflächen vor der Poststelle. Neue Parkplatzmarkierung längs zur Poststelle für 2 Parkplätze;
- Neue Markierung der Postautohaltestelle halb Trottoir – halb Fahrspur. Somit werden die Sichtverhältnisse für überholende Fahrzeuglenker sowohl für die Gegenfahrbahn als auch für die einmündenden Fahrzeuge vom Bachtoli verbessert. Genügend Platz vorhanden für kreuzende Fahrzeuge;
- Beidseitiges Aufstellen des Signals 4.11 (Fussgängerstreifen);
- Vgl. dazu beiliegender Situationsplan.

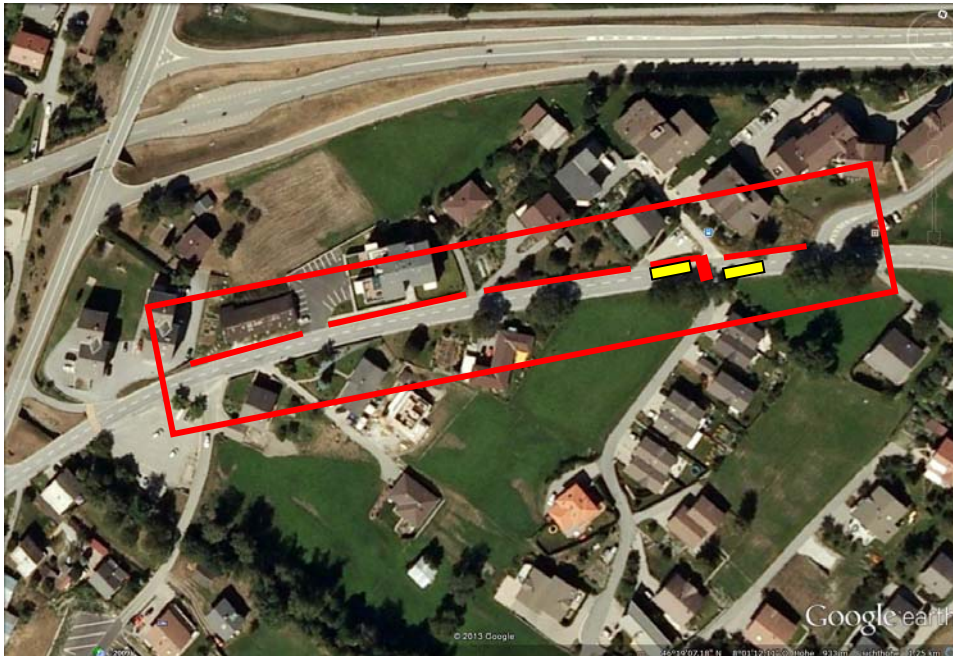
### 3.6 Bereich Einfahrt Lowinerstrasse – Einfahrt Hasel

- Fehlendes Trottoir von der Einfahrt Hasel bis auf die Höhe Einfahrt Lowinerstrasse rechtsseitig Fahrtrichtung Brig. Infolge des fehlenden Trottoirs überqueren die Anwohner der nördlichen Wohngebäude die Strasse unkontrolliert bei den jeweiligen Hauszugängen;
- Postautohaltestelle talwärts unmittelbar vor dem Fussgängerstreifen Einfahrt Mürini. Dadurch wird die Sicht auf den Fussgängerstreifen eingeschränkt;
- Bus muss auf Fahrstreifen anhalten. Die Sichtverhältnisse für überholende Fahrzeuge sowohl für die Gegenfahrbahn als auch bezüglich Fussgängerstreifen sind eingeschränkt;
- Kein Warteraum für die Bushaltestelle vorhanden. Vor allem im Winter stehen die wartenden Personen auf der Strasse.

- Bau eines neuen Trottoirs (B = 1.5 m) zwischen der Einfahrt Hasel bis auf die Höhe der Einfahrt Lowinerstrasse rechtsseitig Fahrtrichtung Brig. Betroffene Privatparzellen Nr. 1088, 985, 983, 981, 954, 953, 3517 und 946. Versetzen der Bushaltestelle Fahrtrichtung Brig bis nach den bestehenden Fussgängerstreifen. Versetzen der Bushaltestelle Fahrtrichtung Rosswald näher an den bestehenden Fussgängerstreifen. Durch das neue Trottoir entsteht ein Warteraum;
- Entsprechende Signalisationen gemäss Vorgaben;
- Vgl. dazu beiliegender Situationsplan.
